インプレッサの改善対策について

平成20年 3月18日

富士重工業株式会社より、国土交通省にインプレッサの改善対策を届け出いたしました。

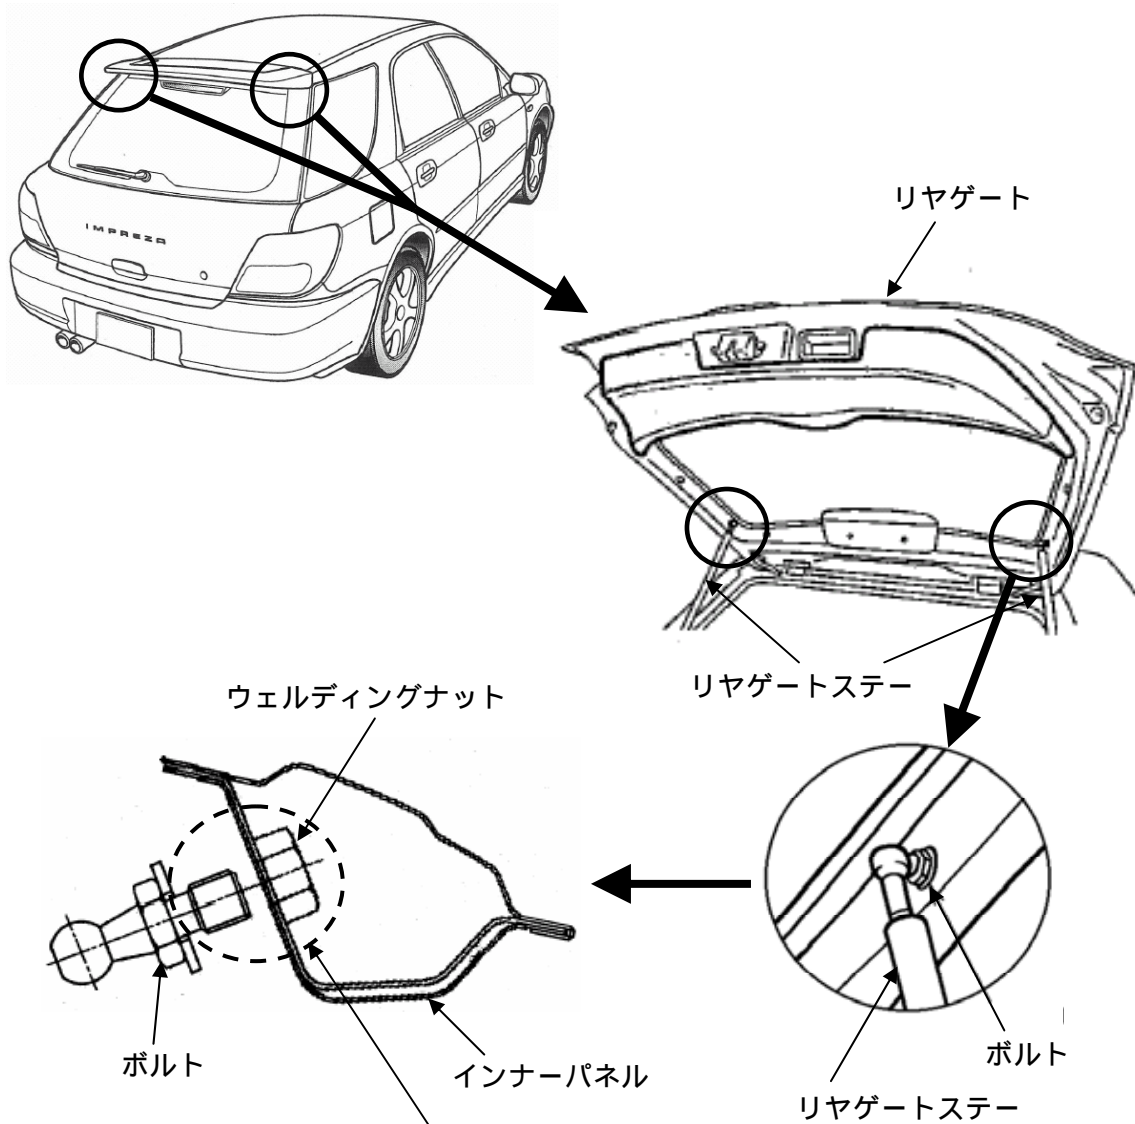
改善箇所説明図

不具合発生箇所

跳ね上げ式リヤゲートに取り付けられているリヤゲートステー取付用ボルトの締め付けトルクが不足しているものがある。そのため、リヤゲート開閉操作の繰り返しによって、リヤゲートステー取付部が破損して、リヤゲートが降下し身体の一部に当たるおそれがある。

全車両、リヤゲートステー取付用ボルトの締め付け状況を確認し、ボルト部に弛み・ガタつきがある場合は適正なトルクで締め付けを行う。また、取付部に亀裂・変形のあるものについては、板金修正を行うとともに、対策品のナットを取り付け、適正なトルクで締め付けを行う。

リヤゲートステー - の上端部に白マークを付ける。
