レガシィのリコールについて

平成22年6月17日

リコール届出番号	2557	リコール開始日	平成22年6月17日
不具合の部位(部品名)	かじ取り装置(ステアリングロールコネクタ)		
基準不適合状態にあると認める構造、装置又は性能の状況及びその原因	ステアリングロールコネクタのフラットケーブルにおいて、製造時に当該ケーブルに塗布しているグリスの製造ばらつきにより、当該ケーブルの表面にケミカルストレスクラックが発生するものがある。そのため、そのまま使用を続けると当該クラックを起点に導線が断線し、運転席エアバッグの不作動、警音器の不鳴となるおそれがある。		
改善措置の内容	全車両ステアリングロールコネクタの製造ロット番号を確認し、該当するものは良品に交換する。		
不具合件数	5件	事故の有無	0件
発見の動機	市場からの情報による。		
自動車使用者及び自動車分解整備事業者に周知させるための措置	<ul style="list-style-type: none"> ・使用者:ダイレクトメール、直接訪問又は電話で通知する。 ・自動車分解整備事業者:日整連発行の機関誌に記載する。 ・改善実施済車には、運転席側ドア開口部のドアロックストライカー付近にNo. 2557のステッカーを貼付する。

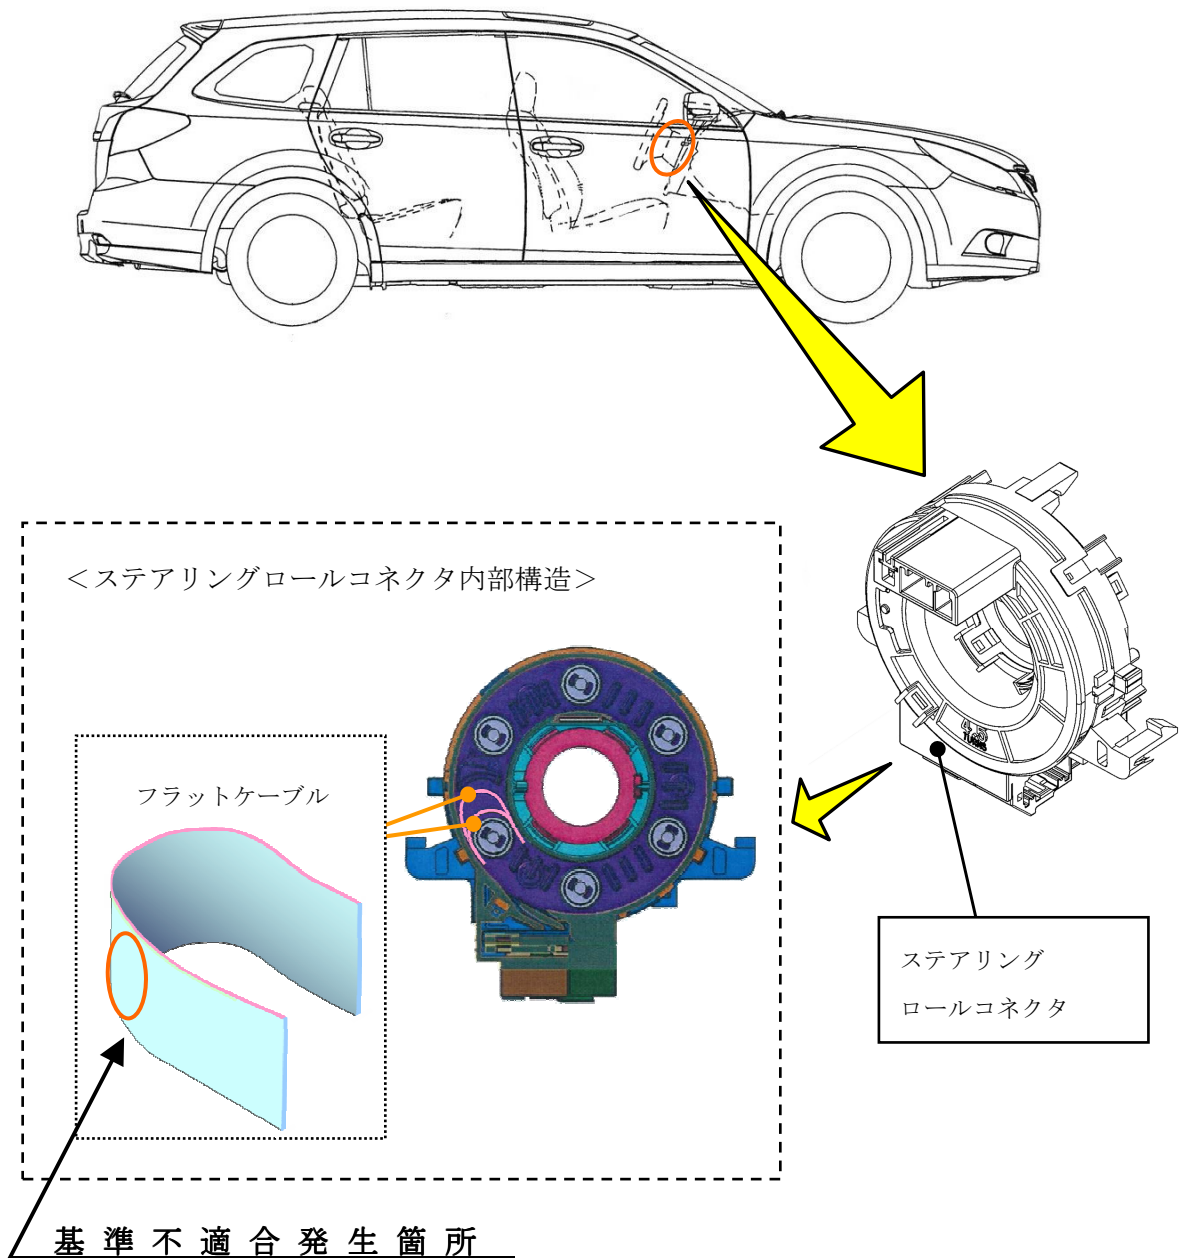
改善箇所説明図

ステアリングロールコネクタのフラットケーブルにおいて、製造時に当該ケーブルに塗布しているグリスの製造ばらつきにより、当該ケーブルの表面にケミカルストレスクラックが発生するものがある。そのため、そのまま使用を続けると当該クラックを起点に導線が断線し、運転席エアバッグの不作動、警音器の不鳴となるおそれがある。

全車両ステアリングロールコネクタの製造ロット番号を確認し、該当するものは良品に交換する。

チルトステアリングレバー部に白ペイントを塗布する。
