トレジアのリコールについて

平成24年4月3日

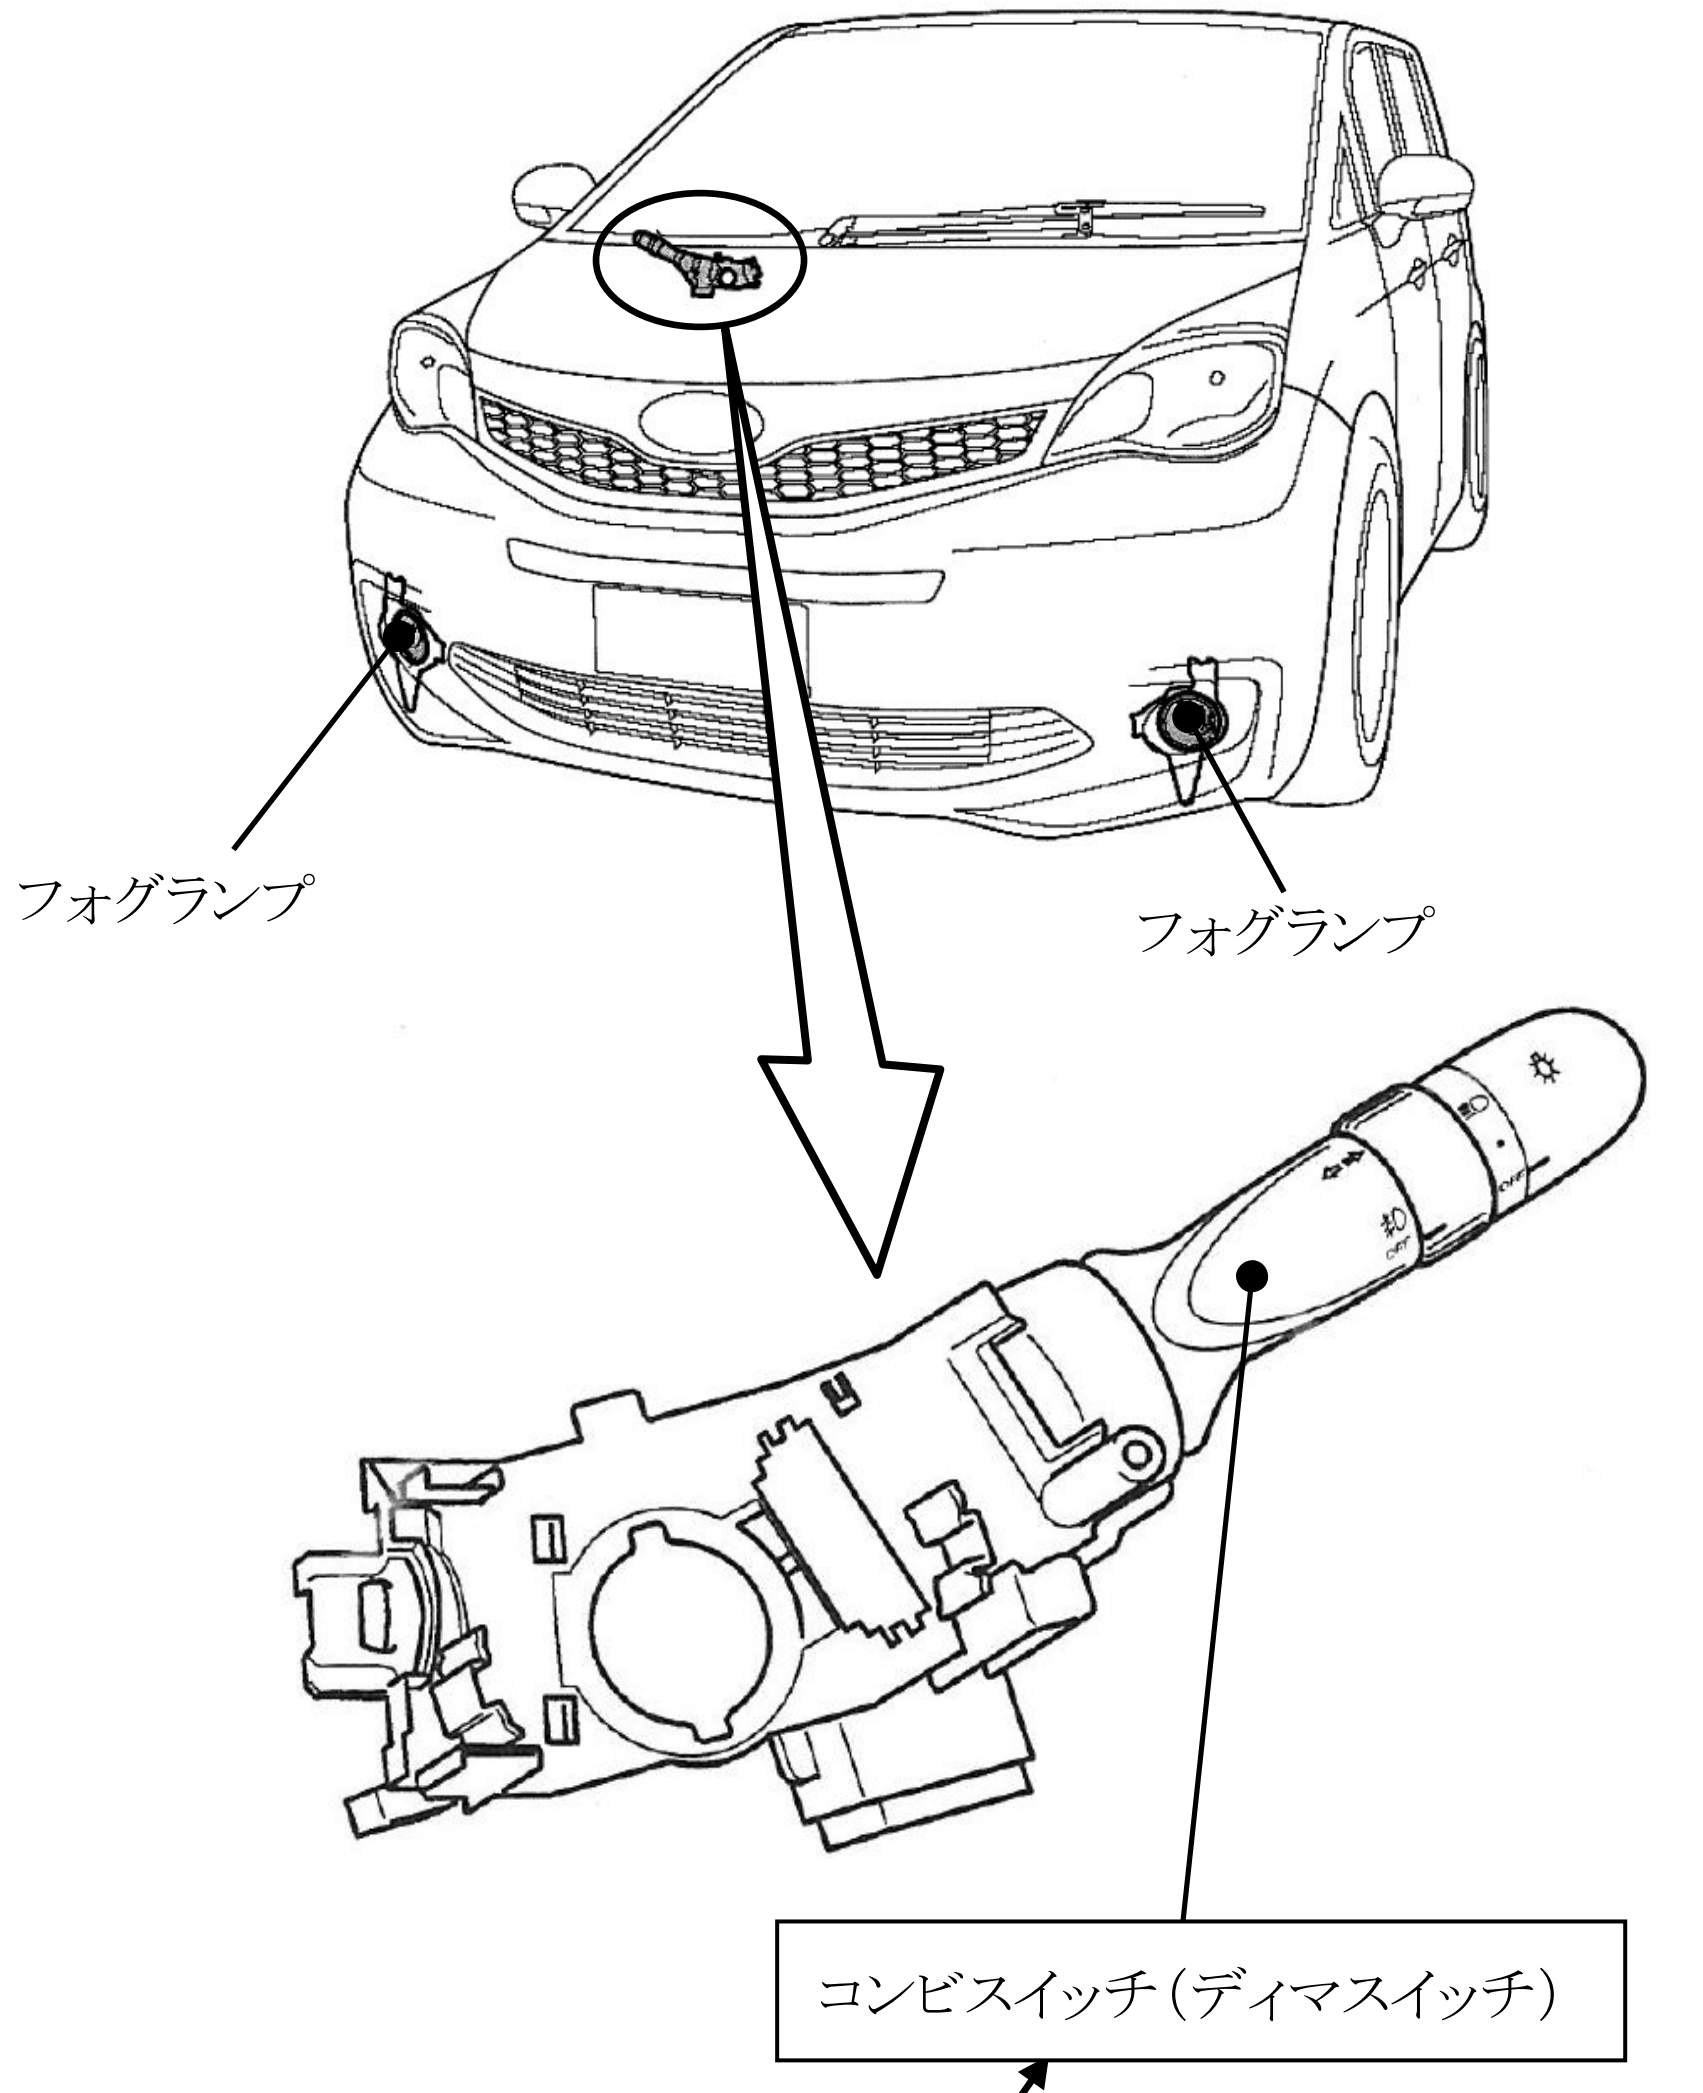
改 善 箇 所 説 明 図

基 準 不 適 合 発 生 箇 所

HIDヘッドランプ装備車において、後付け用品のハロゲンヘッドランプ用フォグランプキットを誤って適用設定したため、当該フォグランプキットを装着した場合、走行用前照灯（ハイビーム）が点灯しているときに、すれ違い用前照灯（ロービーム）が消灯する。

改善内容

全車両、装着されている後付け用品を確認し、該当する場合には、コンビスイッチ（ディマスイッチ）を正規品に交換する。

運転席側ドアチェッカーボルトの頭部に白ペイントを塗布する。
